## LA CÚPULA DE LA IGLESIA NUESTRA SEÑORA DE LOS ÁNGELES (TUÉJAR). ESTUDIO Y PROPUESTA DE INTERVENCIÓN.

Presentado por Iris Hernández Altarejos  
Tutor: Jose Luis Regidor Ros

Facultat de Belles Arts de Sant Carles  
Grado en Conservación y Restauración de Bienes Culturales  
Curso 2016-2017

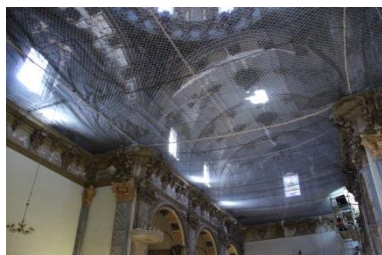
Fig. 7. Interior de la iglesia parroquial de Tuéjar.

Antes de comenzar con la descripción de la estructura y del interior de la iglesia se quiere apuntar que, actualmente se halla una malla colocada por medidas de seguridad a la altura de la cornisa. Como se puede observar en la Fig. 7, esta malla dificulta la visión del conjunto arquitectónico.<sup>7</sup>

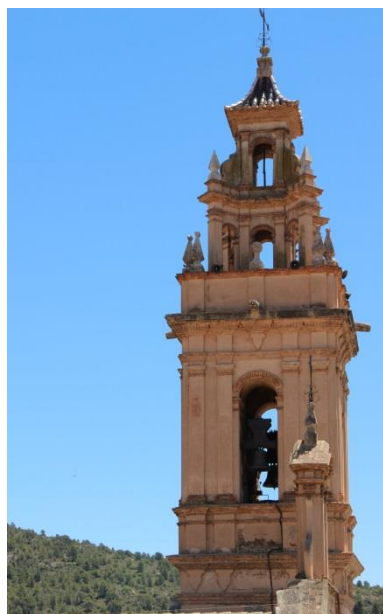
Fig. 9. Detalle de la torre: cuerpo de campanas y remate.

Actualmente podemos observar en algunas zonas restos de color, los cuales nos indican que en origen la torre poseía una ornamentación pictórica. La decoración representaba varios motivos geométricos como rombos, rectángulos y óvalos (Fig. 11.). También se ha podido observar restos de lo que pudiera ser en origen una cenefa en la zona inferior del cuerpo de campanas (Fig. 10.).

Los colores que hoy en día pueden apreciarse son principalmente el rojo, ocre y azul. Algunos de ellos se ven alterados por la presencia de costras negras compuestas de oxalatos y sulfatos procedentes de la contaminación ambiental.

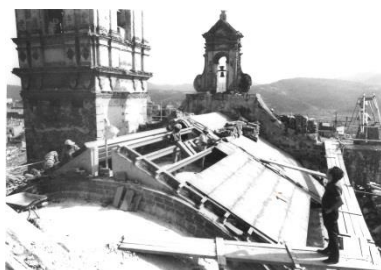
Fig. 15. Montaje del tablero cerámico, cubierta de la nave central.

En la bóveda de la nave central se situaba una grieta que recorría toda la nave de manera longitudinal a su eje, y otra grieta importante perpendicular al eje de la bóveda en el tramo más cercano a la cúpula (grieta j y grieta L, Fig. 14.). Para solucionar estos problemas se levantó la cubierta de la iglesia y se subsanó toda la estructura (Fig. 15.).

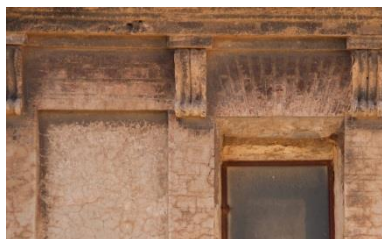
Fig. 29. Detalle del dintel del paño suroeste.

En el dintel encontramos dos composiciones de ladrillos fingidos representados pictóricamente: en la zona central se imita ladrillos dispuestos en vertical mientras que en las zonas contiguas se desarrolla una imitación en horizontal, cuyas hiladas están dispuestas a soga y tizón (Fig. 29). Esta última decoración se repite en las pilastras de todos los paños.

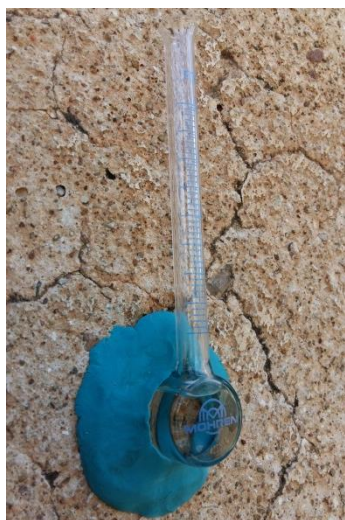
Fig. 40. Ensayo con el tubo Karsten.

El paño noroeste ha experimentado una rápida absorción ya que en un minuto penetraron cuatro mililitros de agua. Pasados tres minutos el muro dejó de absorber ya que se encontraba saturado (Fig. 40.). Hay una primera absorción de agua muy rápida pero cuando el poro se satura absorbe poco a poco hasta que no se aprecia más filtración de agua.

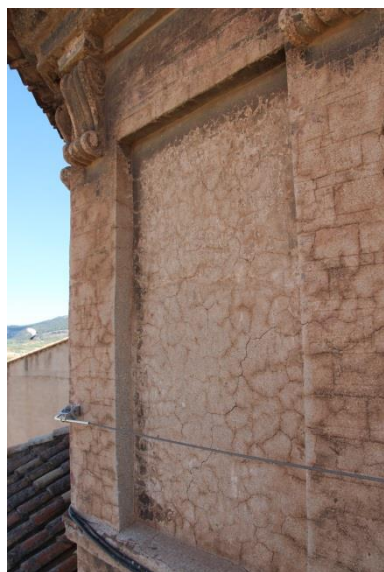
Fig. 44. Detalle de uno de los vanos y de las pilastras del paño suroeste.

En la Fig. 44. podemos observar la erosión completa de la decoración polícroma dejando únicamente el revoque de la pilastra con la incisión del dibujo preparatorio.

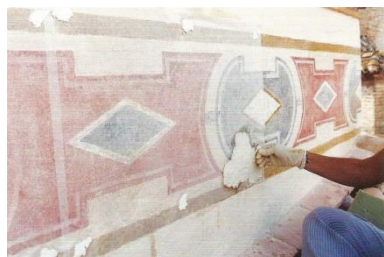
Fig. 48. Aplicación del empaco de bario.

En la intervención de las pinturas murales de la iglesia de Oliva, la reintegración se realizó aglutinando los pigmentos con caseinato amónico y agua de cal filtrada. La protección final que se aplicó sobre la pintura se realizó mediante el empleo de empacos de hidróxido de bario (Fig. 48.). El material sustentante para la preparación de los empacos fue el Arbocel y el tiempo de contacto oscilaba entre 6 y 8 horas. Los resultados obtenidos con este método fueron satisfactorios de manera que con el paso de los años se ha podido observar su eficacia. Los morteros tratados con este método adquieren más resistencia, cohesión y por lo tanto son más estables frente a los agentes de deterioro climáticos.<sup>36</sup>

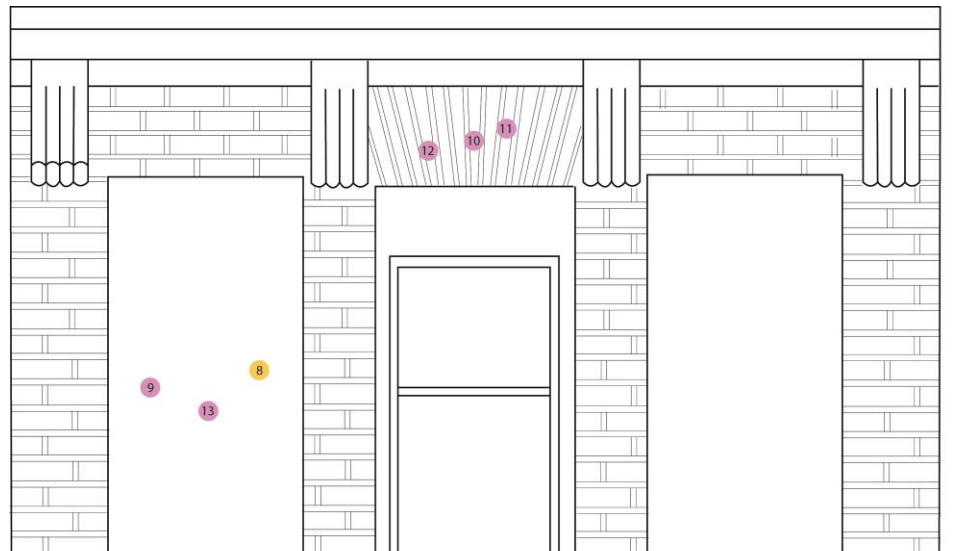
PAÑO SUROESTE

- Esponja de contacto
- Esponja de contacto sobre muro con grieta

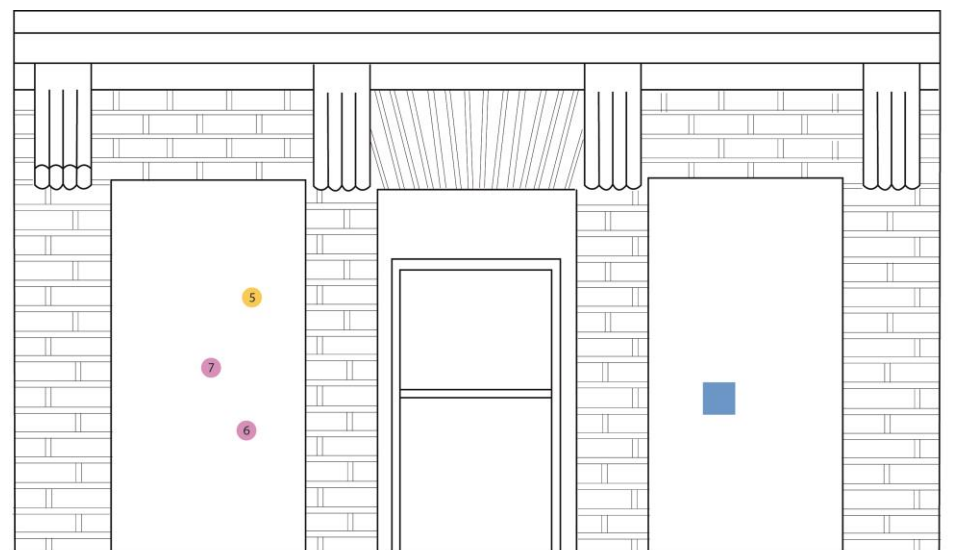
PAÑO NOROESTE

- Esponja de contacto
- Esponja de contacto sobre muro con grieta
- Tubo Karsten

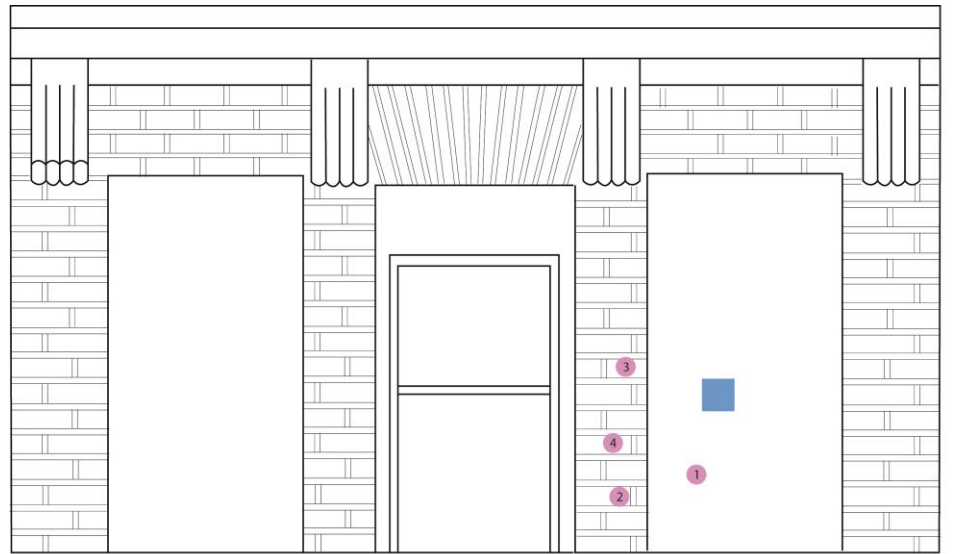
PAÑO NORTE

● Esponja de contacto

■ Tubo Karsten

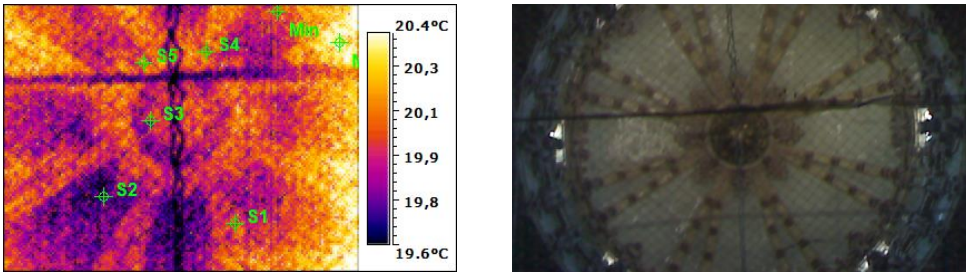
Imagen 1

Parámetro del Objeto	Valores
Max	20,7°C
Min	19,3°C
S1	19,9°C
S2	19,7°C
S3	19,9°C
S4	20,1°C
S5	20,2°C

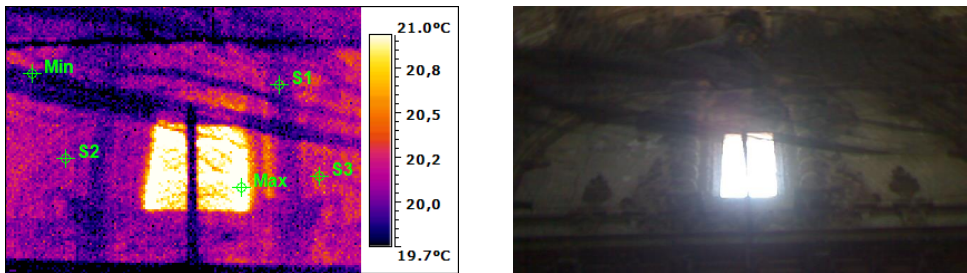
Imagen 2

Parámetro del Objeto	Valores
Max	22,5°C
Min	19,3°C
S1	20,1°C
S2	20,3°C
S3	20,4°C
